**MESSA IN SICUREZZA TEMPORANEA PER LA MITIGAZIONE DEL RISCHIO  
RESIDUO DI PENDIO A PROTEZIONE DELLA C.D.M. 184 DEL 18.07.2007 (REG  
CONC.N.1 DEL 23.03.2026), MEDIANTE RIMOZIONE DI COLTRE DETRITICA  
MOBILIZZATA DAL CICLONE HARRY E REGIMENTAZIONE DELLE ACQUE**

| Tavola/Elaborato | RELAZIONE ILLUSTRATIVA | Scala |

| ELABORATO N.: | 2026002_E01 | TITOLO ELABORATO | E01. RELAZIONE TECNICA ILLUSTRATIVA |

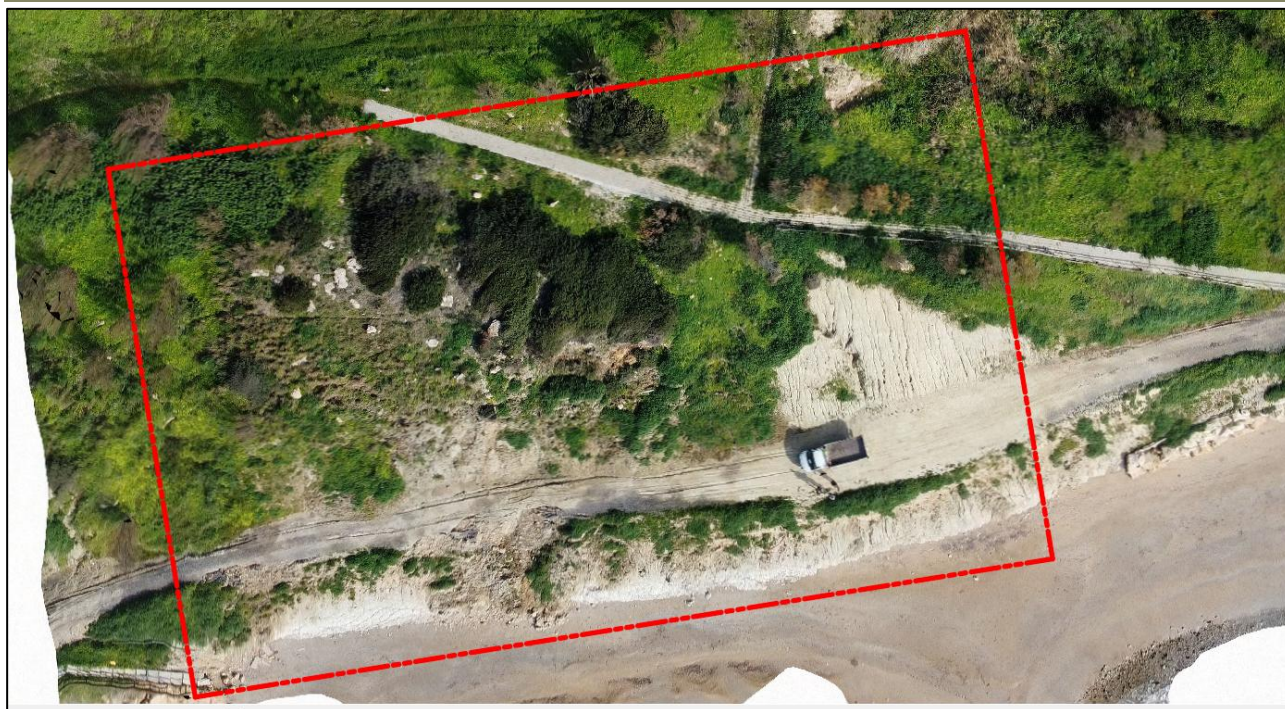
Figura 5 - Area in dissesto (stralcio ortofo da rilievo con SAPR).

Durante l'esperimento delle analisi, studi e sopralluoghi relativi all'area in epigrafe, sono emerse alcune criticità di natura idrogeologica. In particolare, in occasione degli eventi pluviometrici intensi di febbraio-marzo 2026, si sono registrati fenomeni di dissesto in corrispondenza di un pendio posto a monte della area sede della CdM n. 84 DEL 18.07.2007 (REG CONC.N.1 DEL 23.03.2026).

Tale dissesto interessa inoltre, per un tratto di circa 70 m.l., la viabilità di servizio che consente l'accesso al mare sia pedonale che carrabile, limitatamente ai mezzi di soccorso e navette (portatori di handicap, ...).

Il dissesto tende, se non opportunamente arginato, ad espandersi lateralmente, viste le scadenti qualità materiale terroso in posto.

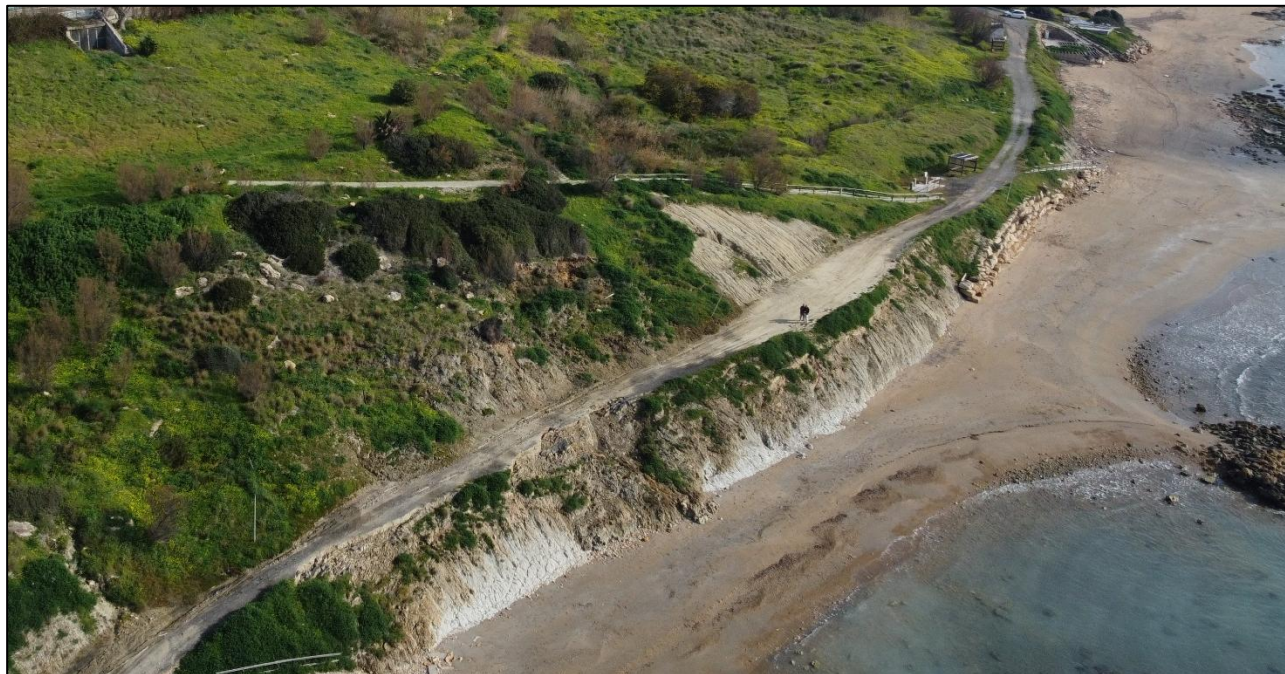
Figura 7 - Area in dissesto (vista da ovest).

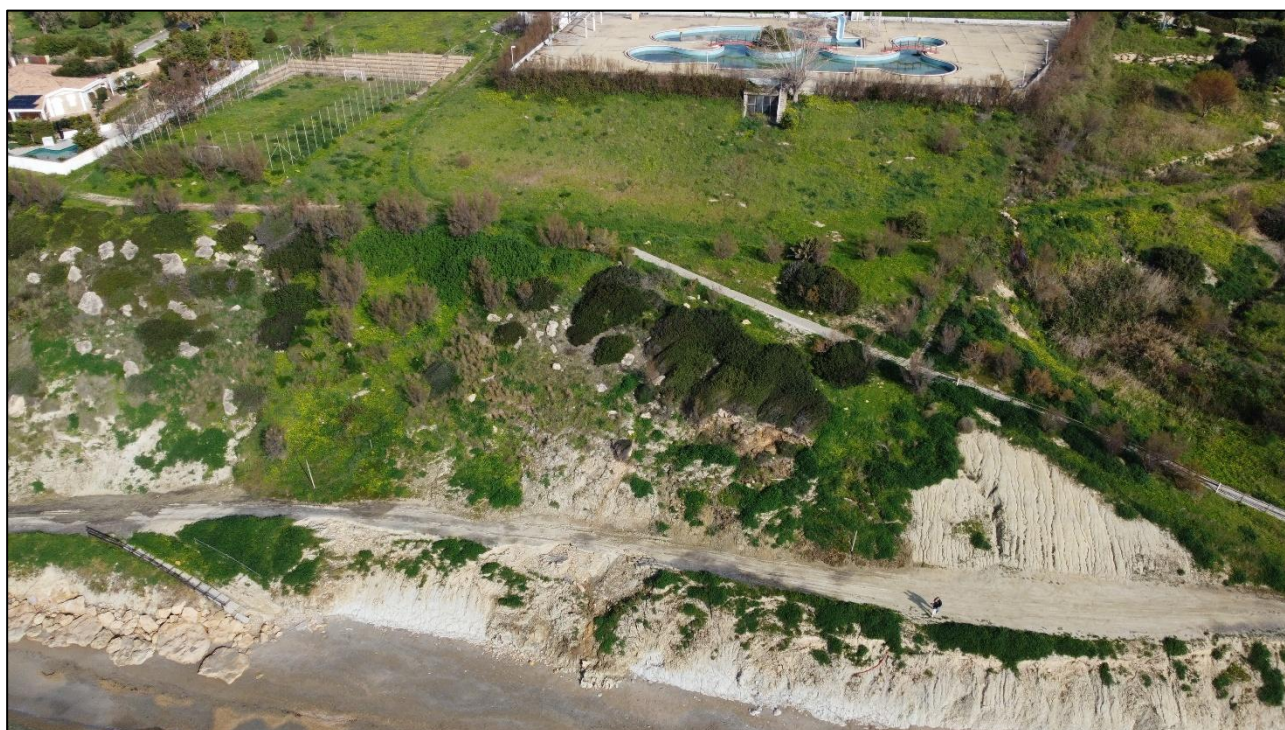
Figura 8 - Area in dissesto (vista da sud).

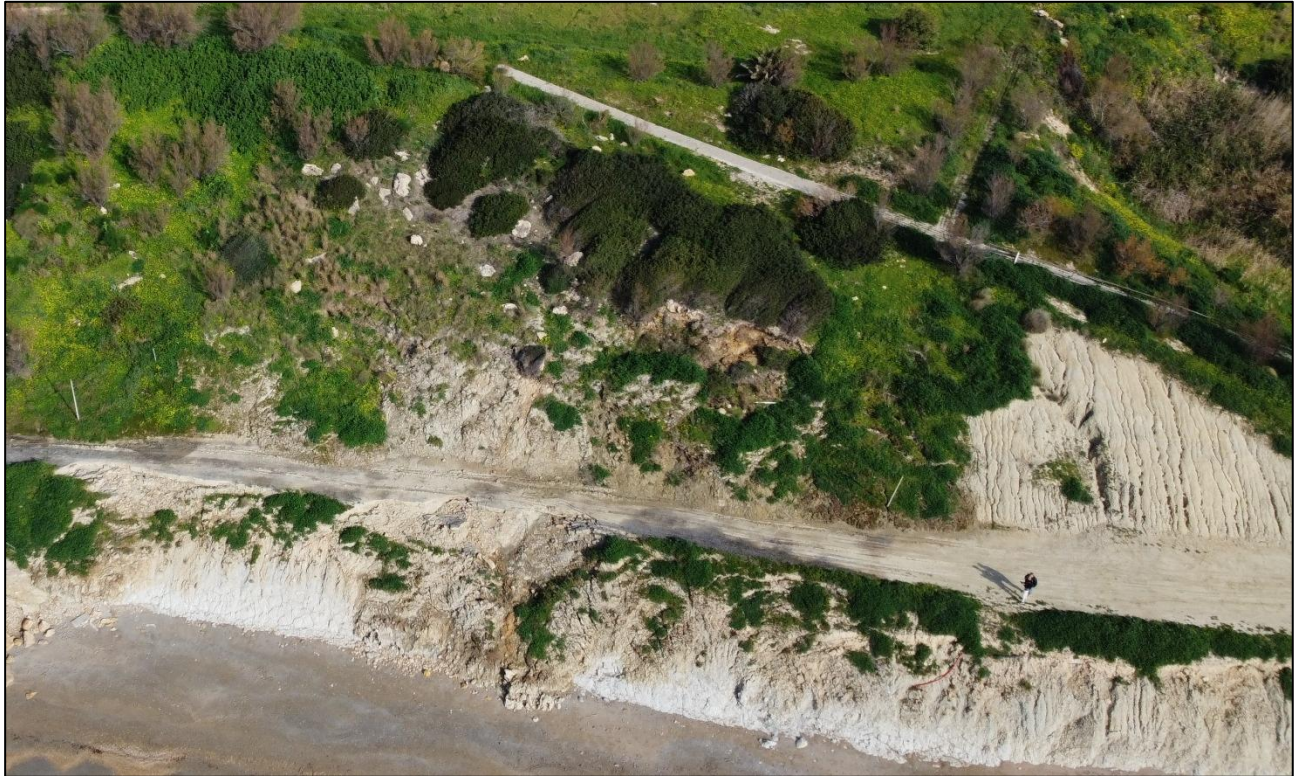
Figura 9 - Area in dissesto (particolare).

Il materiale mobilitato dal Ciclone Harry consiste in uno strato di circa 1,0 m di spessore, composto da argille alterate, frammenti lapidei e residui vegetali.<sup>1</sup> Attualmente, tale massa si trova in una condizione di equilibrio precario. Uno dei rischi principali è rappresentato dalla **copertura vegetale erbacea**: lo sviluppo rapido di specie pioniere superficiali tende a nascondere alla vista la presenza di fessurazioni da trazione e zone di distacco (beance) alla sommità del pendio.<sup>1</sup> Questo "effetto mascheramento" induce una falsa percezione di stabilità, mentre il terreno limo-argilloso sottostante rimane saturo e pronto a una nuova mobilitazione cinematica in caso di ulteriori piogge, anche di modesta intensità.<sup>9</sup>
