**MESSA IN SICUREZZA TEMPORANEA PER LA MITIGAZIONE DEL RISCHIO  
RESIDUO DI PENDIO A PROTEZIONE DELLA C.D.M. 184 DEL 18.07.2007 (REG  
CONC.N.1 DEL 23.03.2026), MEDIANTE RIMOZIONE DI COLTRE DETRITICA  
MOBILIZZATA DAL CICLONE HARRY E REGIMENTAZIONE DELLE ACQUE**

| Tavola/Elaborato | STUDIO GEOLOGICO-TECNICO E<br>GEOMORFOLOGICO | Scala |
| E.03 | | |

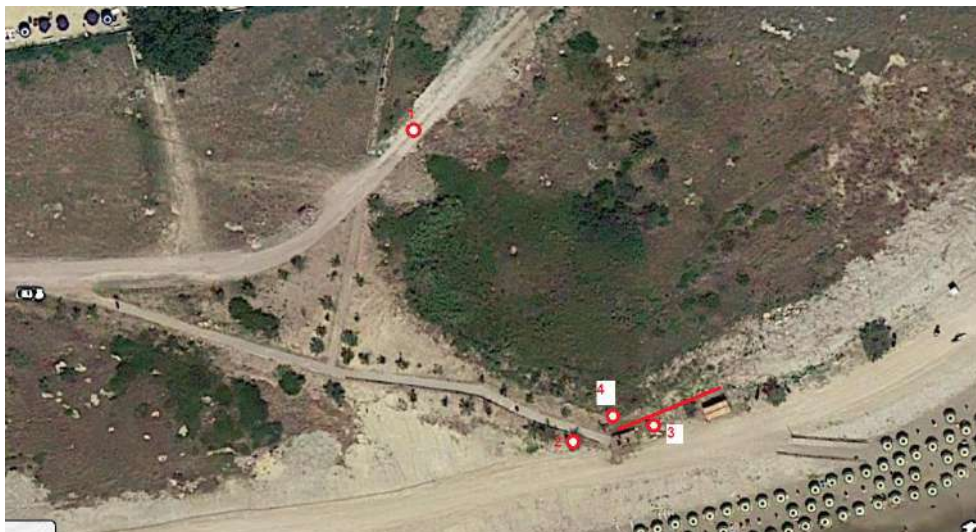
Fig.16 – Ubicazione indagini geognostiche step01.

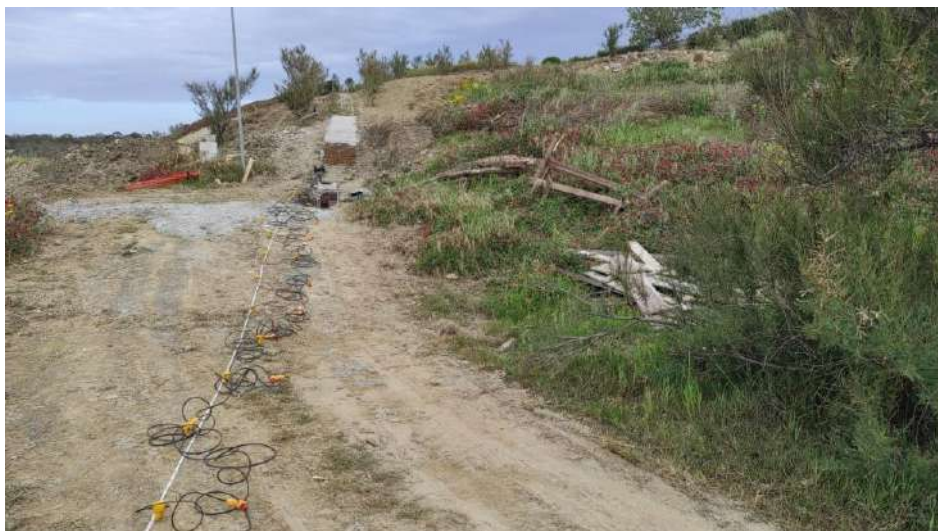
*Fig.21 – MASW.*

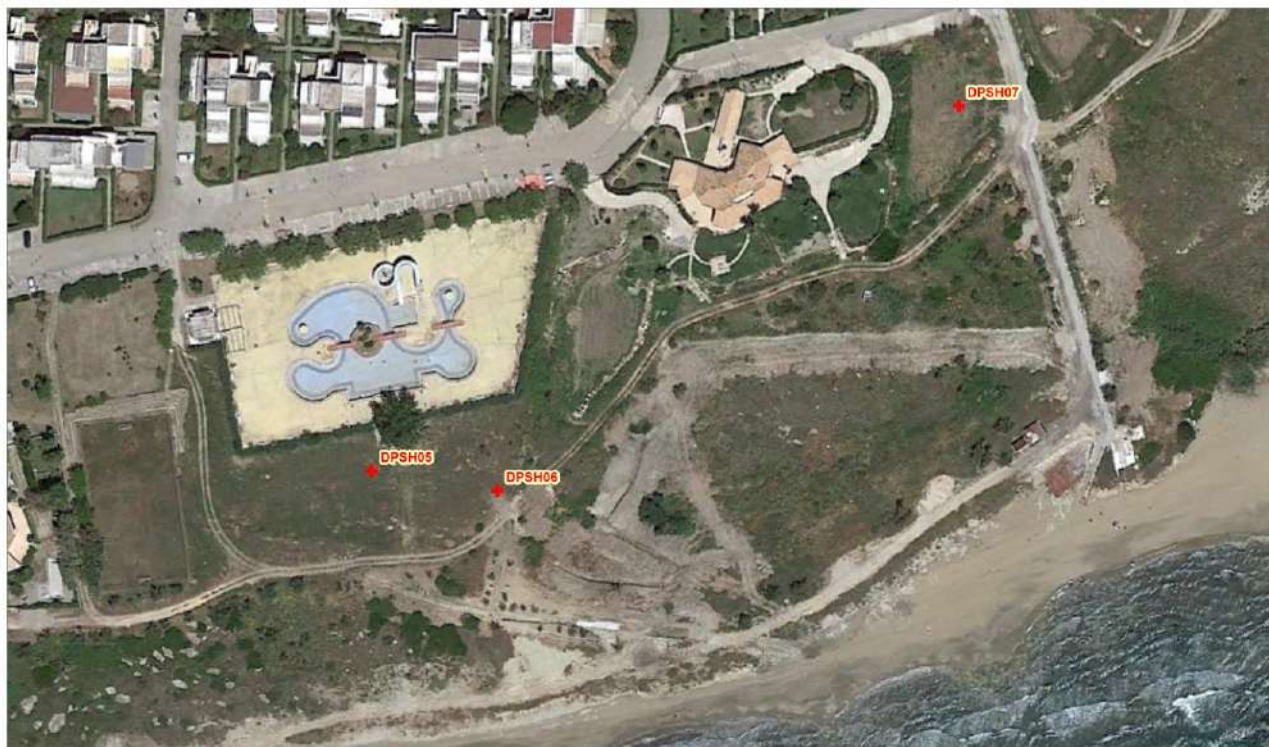
Fig.22 – Ubicazione indagini geognostiche step02.

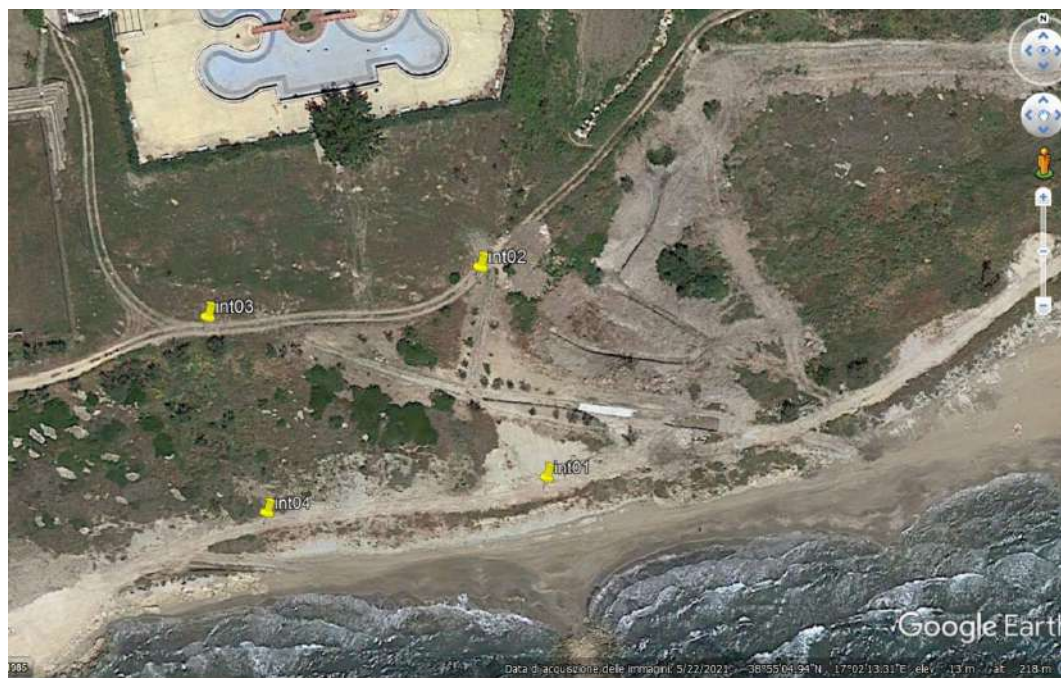
Fig.26 - Ubicazione indagini geognostiche step03.
